Neue Materialien für wassergebundene Wegedecken

Beispiele und Erfahrungen

Deutscher Gartenbau GALABAU 1/2014, Seite 28-31

Bayerische Landesanstalt für
Weinbau und Gartenbau
Abteilung Landespflege
An der Steige 15
97209 Veitshöchheim

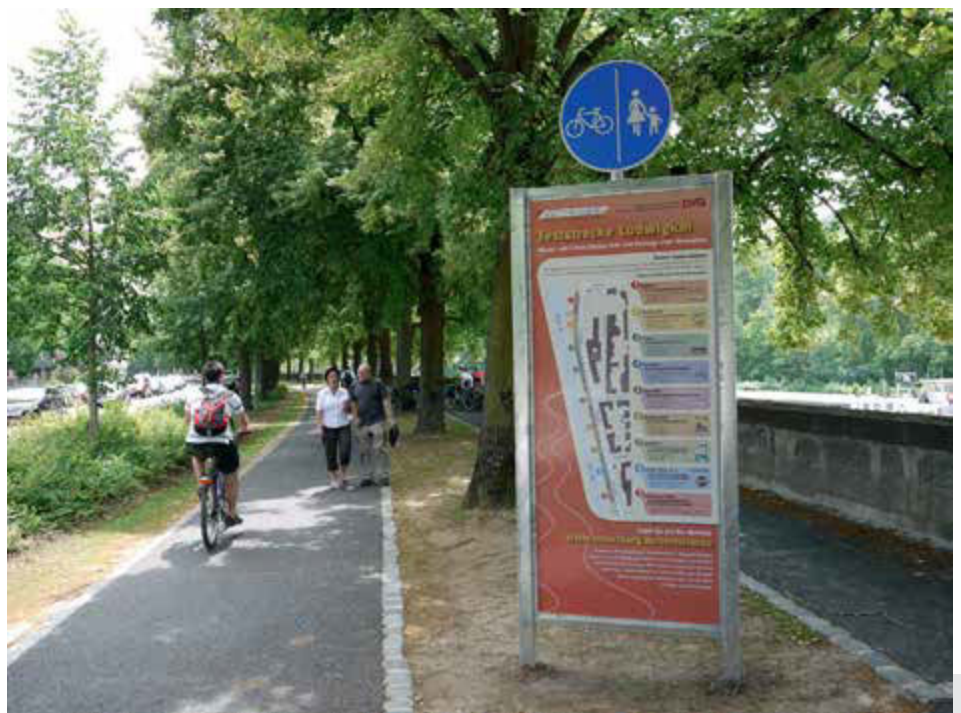
Bild 1: Damit die Würzburger wissen worauf sie sich bewegen, sind alle Versuchspartellen markiert und mit einem Infoleitsystem kurz beschrieben.

Jede Befestigungsvariante umfasst einen abgegrenzten Geh- und Radwegbereich, der umlaufend mit einer Pflasterzeile eingefasst ist. Die Länge der Versuchsabschnitte beträgt jeweils 50 m. Der Einbau der Beläge erfolgte durch die Herstellerfirmen aus Deutschland, Österreich und der Schweiz, teils mit inländisch beauftragten Lizenznehmern. Schon damals zeichnete sich ab, dass es für einige Hersteller nicht ganz problemlos war, den Bauauftrag routinemäßig abzuwickeln.

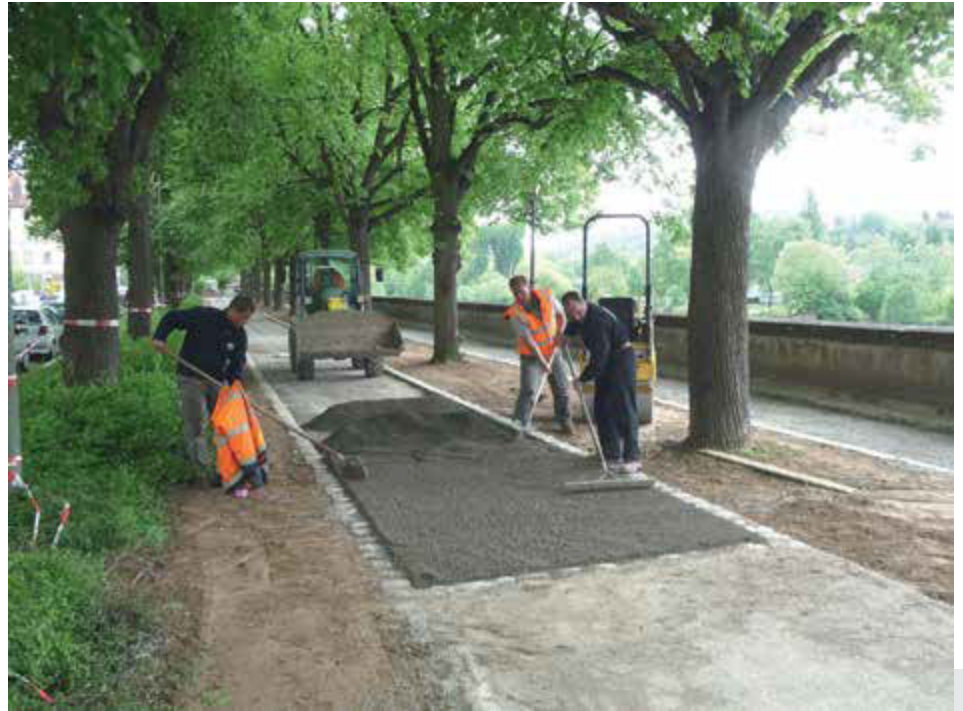
Bild 2: Die Herstellung der Flächenbefestigungen (hier: „Perma-Zyme 11 x“) erfolgte ausschließlich durch die Hersteller oder autorisierte Lizenznehmer.

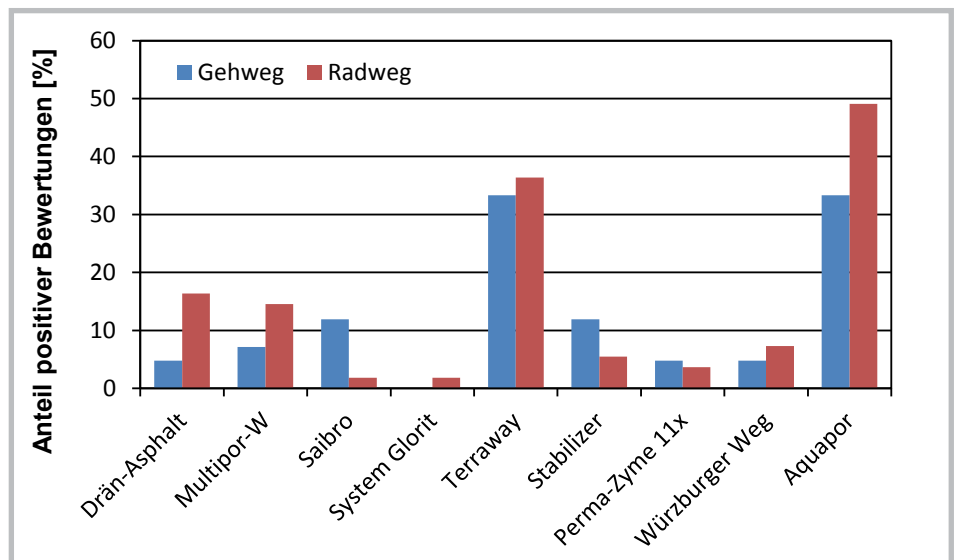
Abb. 1: Visuelle Nutzerbewertung der Wegebefestigungen. (Erhebung im September 2011, n = 105)

Wenn es ums Aussehen geht, überzeugte die Nutzer vor allem das Betonsteinpflaster und der kunststoffgebundene Belag „Terraway“. Jeder dritte Fußgänger präferiert diese beiden Befestigungsarten. Bei den Radfahrern ist die Zustimmung für das Pflaster mit fast 50% positiven Bewertungen sogar noch größer. Wenig Gefallen finden die Nutzer an den zement- und wassergebundenen Bauweisen und dem Drän-Asphalt.

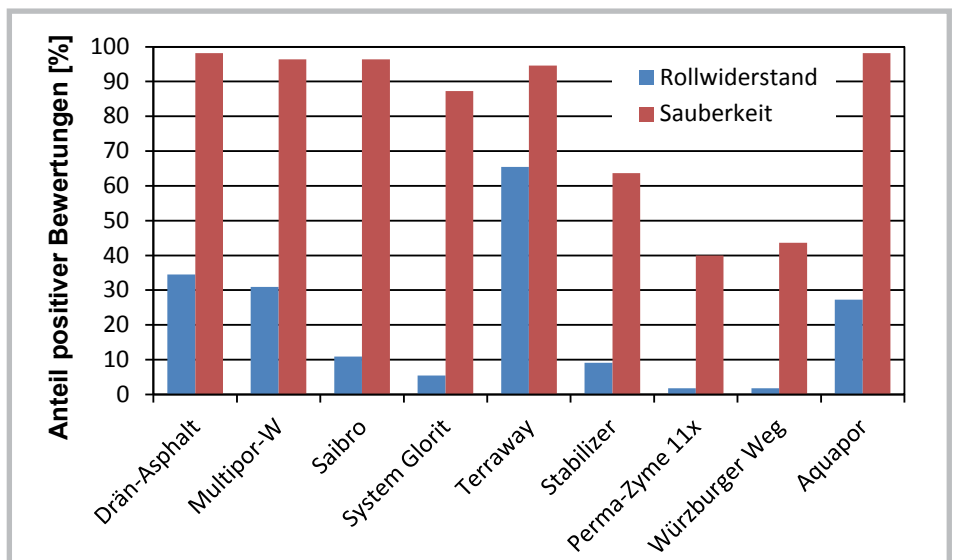
Abb. 2b: Nutzerbewertung der Wegebefestigungen hinsichtlich Fahrkomfort (Erhebung im September 2011, n = 63 bzw. 99).

der Belagsvarianten. Auch hier liegt – wie Abb. 2b verdeutlicht – die Variante „Terraway“ in der Nutzergunst ganz weit vorne. Was den Rollwiderstand betrifft, können allenfalls noch der Drän-Asphalt, das Pflaster und die zementgebundene Bauweise „Multipor-W“ einigermaßen mithalten. Alle anderen Bauweisen genügen den Radfahreransprüchen offensichtlich nicht. Wie nicht anders zu erwarten liegen die „harten“ Bauweisen auch in der Sauberkeit deutlich vor allen wassergebundenen Varianten, die bauartbedingt

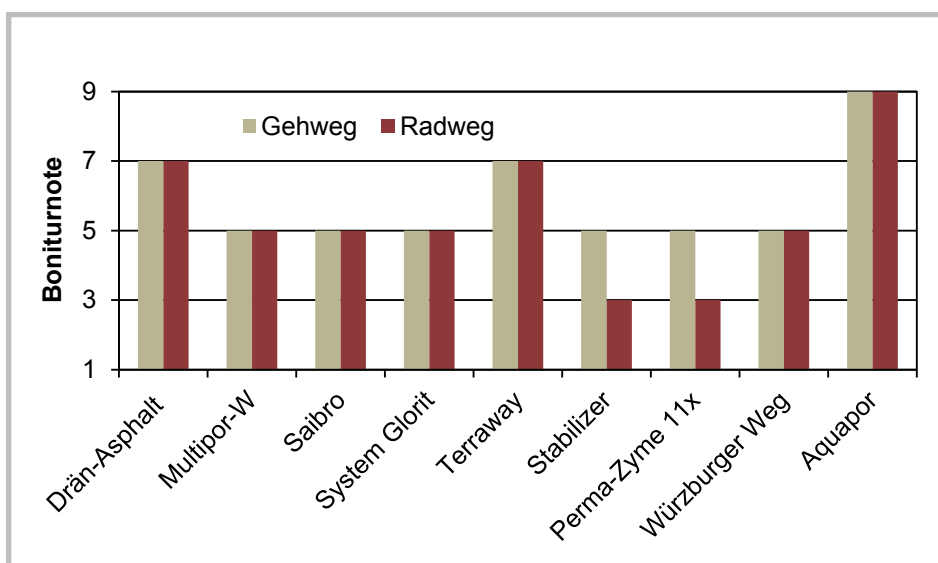
Abb. 3: Expertenbewertung des technischen Zustands der Wegebefestigungen nach 4-jähriger Benutzung.
Datenbasis: Boniturnoten 1 (= schlechtes Erscheinungsbild) bis 9 (= sehr gutes Erscheinungsbild)

Nach mehr als vier Jahren sind bei allen Befestigungsarten vorwiegend im Radwegbereich mittlerweile mehr oder weniger gravierende Mängel auszumachen.

Am besten mit der Belastung zurecht kommt die Pflasterdecke, der kunststoffgebundene Belag „Terraway“ und der Drän-Asphalt. Hier treten so gut wie keine Beschädigungen in Form von Kratzern, Rissen und Ausbrüchen auf. Einzig im Übergang zur Randbefestigung bzw. beim Anschluss an Bauteilen (z. B. Kabelschächte) innerhalb der Fahrbahn zeigen sich bei „Terraway“ ganz vereinzelt Setzungs- bzw. Spannungsrisse, die aber den Gebrauchswert der Fahrbahn bis jetzt in keiner Weise beeinträchtigen. Ein vergleichbares Erscheinungsbild liefert der Asphalt, der aber im Gegensatz zu „Terraway“ durch seine rauere Oberflächenstruktur ein erhöhtes Verschmutzungspotenzial mit sich bringt. Ähnliches gilt auch für das Pflaster, wo sich die Fugenvertiefungen als „Schmutzfänger“ erweisen. Etwas differenzierter sind dagegen die Betondecken zu betrachten. Hier tun sich nach über vier Jahren sogar innerhalb von einzelnen Befestigungsvarianten große Unterschiede auf. Auf noch weitgehend intakte Fahrbahnabschnitte folgen im Anschluss zur nächsten Arbeits- und Dehnfuge Bereiche mit großflächigen Oberflächenzerstörungen in Form von Ausbrüchen, Abrieb und Rissbildungen. Ein Indiz dafür, dass die Bedingungen beim Materialeinbau der Betondecke nicht konstant waren bzw. auch die Qualität des Einbaus vor Ort unterschiedlich war. Während die Varianten „Saibro“ und „System Glorit“ schon von Anfang an mit diesem Problem behaftet waren, traten bei „Multipor-W“ diese Unterschiede erst nach vier Jahren in dieser Deutlichkeit zu Tage.

Was die Schmutzanfälligkeit betrifft, sind die zementgebundenen Bauweisen je nach verwendeter Korngrößenzusammensetzung dem Asphalt bzw. Pflaster gleichzusetzen. Die gravierendsten baulichen Mängel weisen eindeutig die wassergebundenen Decken auf.

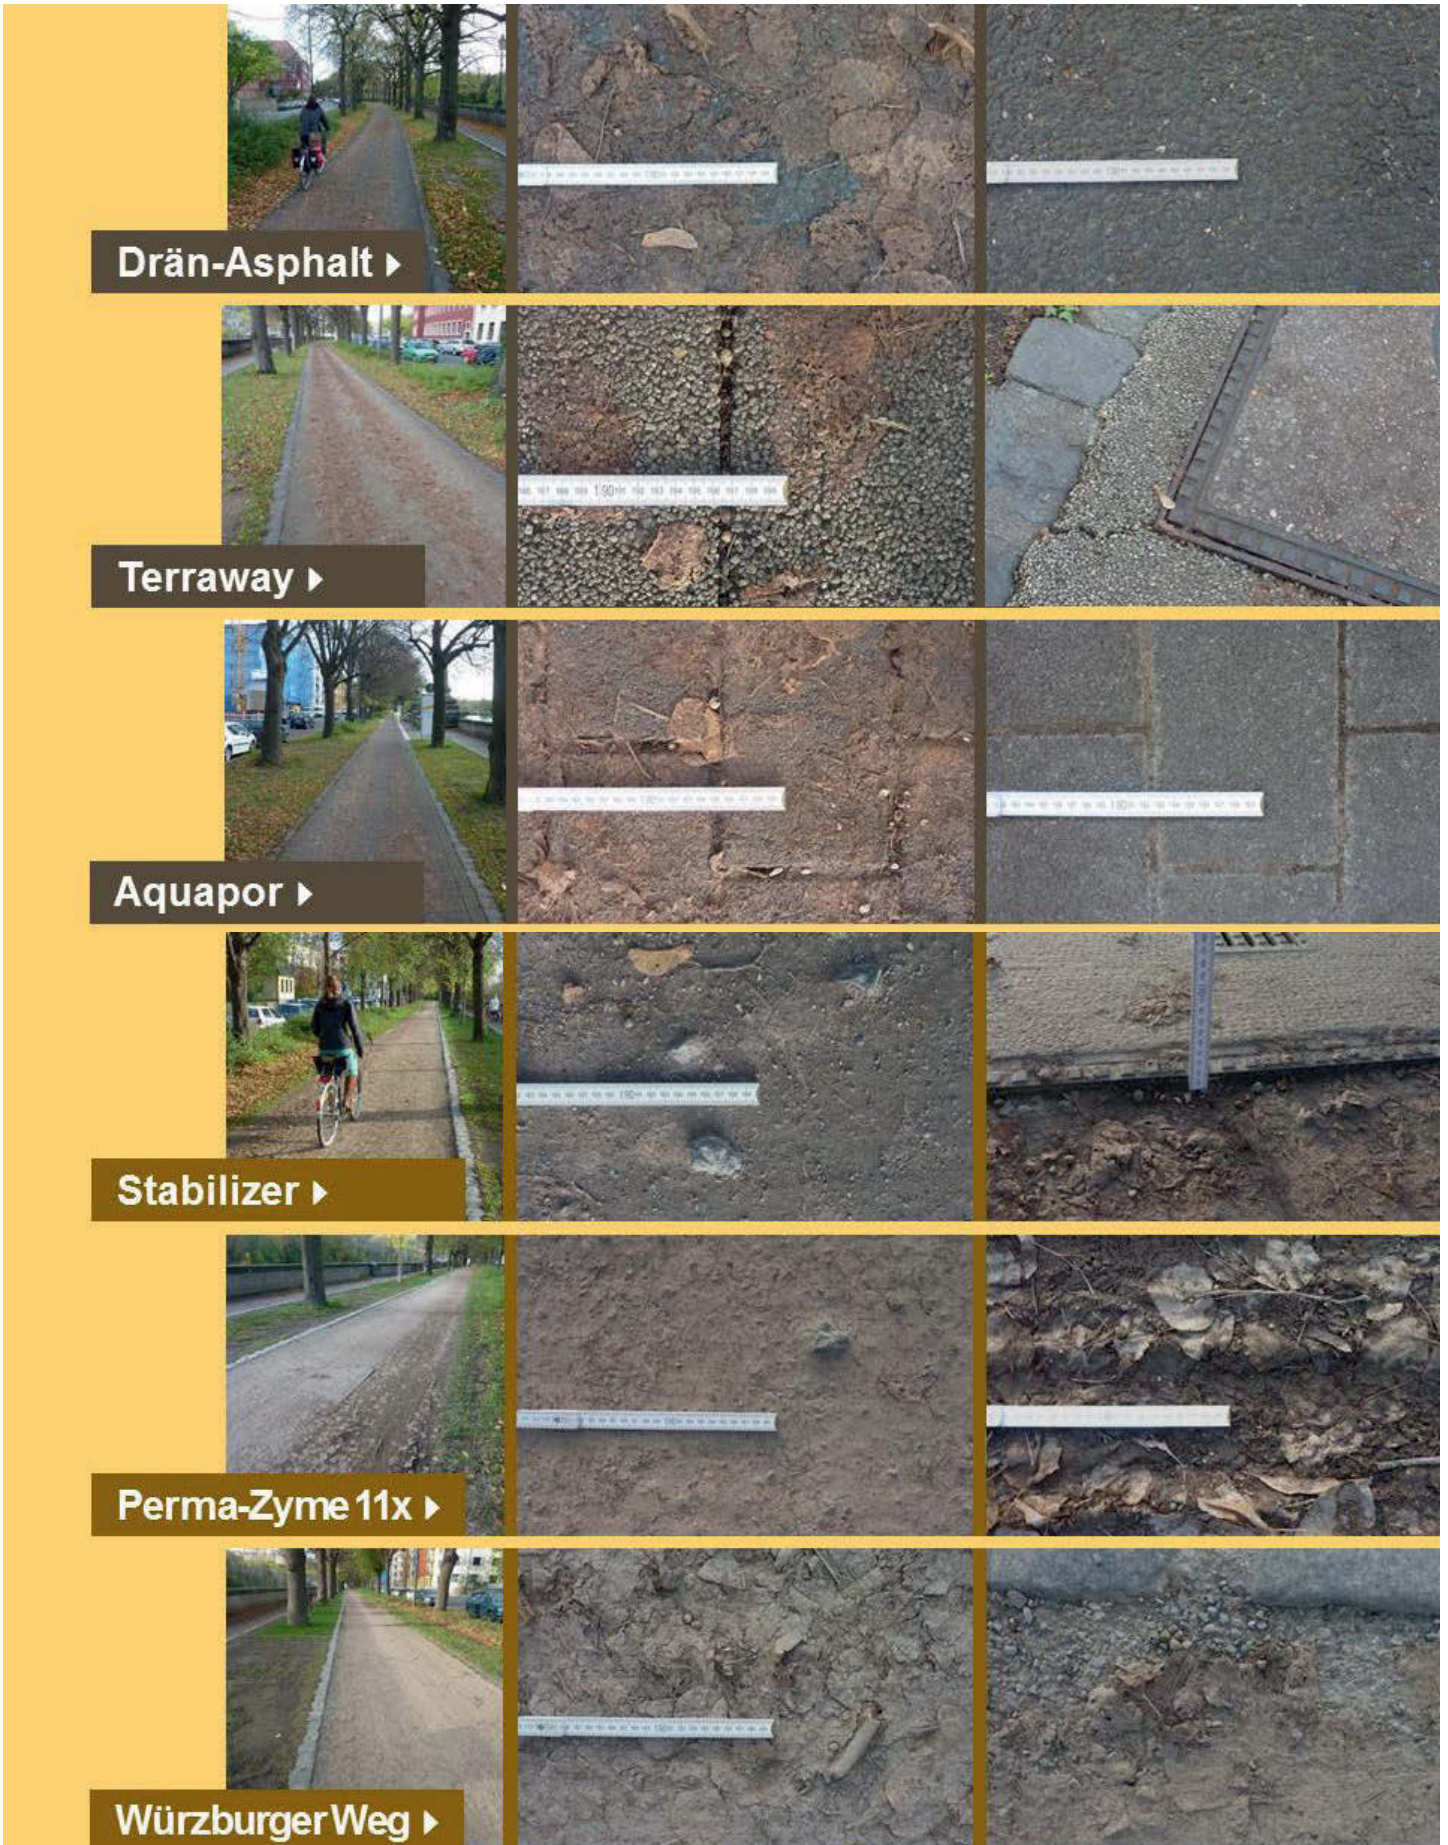
Tab. 2: : Dokumentation der Mängel

Bei allen Varianten zeigen sich mittlerweile deutliche Fahrspuren in Folge von nutzungsabhängiger Kornzertrümmerung bzw. Kornverlagerung. Im Extremfall sind die Deckschichten dort bereits komplett abgetragen und grobkörniges Tragschichtmaterial bildet die Belagsoberfläche. Dieser Mangel zeigt sich unabhängig von der Art des Bindemittelzusatzes bei allen wassergebundenen Bauweisen. Keine der eingebauten Varianten genügt mittlerweile den Ansprüchen eines Radwegs. Auch im Gehwegbereich sind bei allen Varianten durch die einsetzende Verschlammung mittlerweile deutliche Abstriche in der Nutzbarkeit gegeben. Besonders negativ bemerkbar macht sich hier auch der Eintrag von organischer Masse aus dem Baumüberstand. Dies führt zwar auch bei allen anderen Befestigungsvarianten zu Verfärbungen und in schattierten Randbereichen zur Vermoosung, hat dort

Den aktuellen Eindruck der Teststrecke vermittelt eine im Oktober 2013 durchgeführte Schadensaufnahme (siehe Tab. 2).

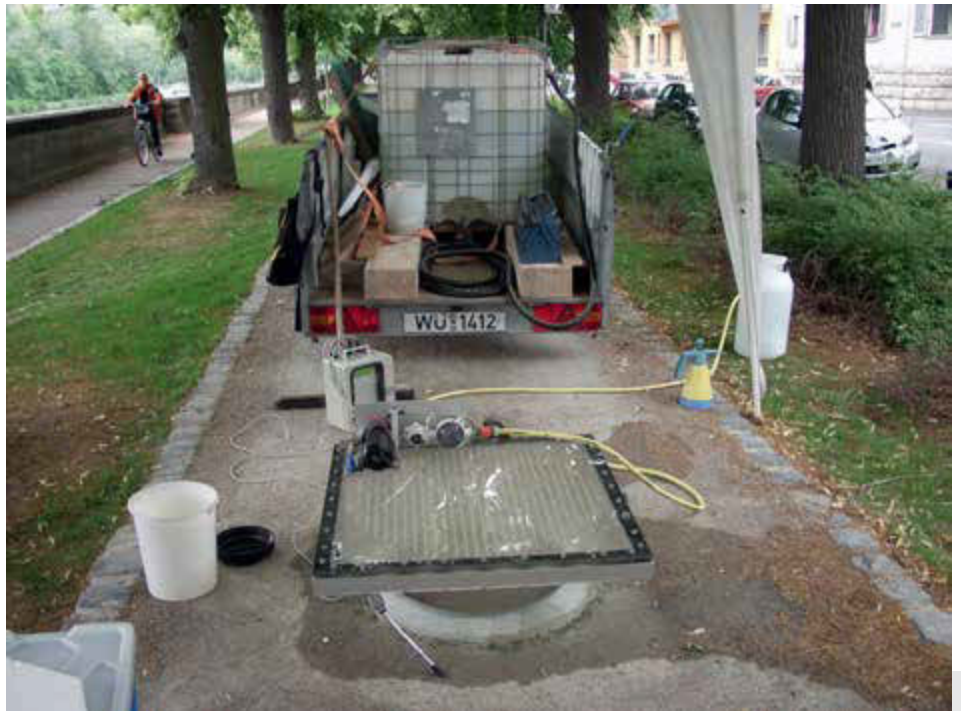
Bild 3: Messung der Wasserdurchlässigkeit mit dem Tropfinfiltrimeter vor Ort zur Abklärung einer der Versuchsfragen: Wie viel Wasser kann der Belag über die Jahre noch aufnehmen? Antwort: So gut wie keines!

Bedingt durch die mittlerweile stark eingeschränkte Wasserdurchlässigkeit aller Belagsdecken, kann sich die Situation in Zukunft unter diesen Umständen aber noch weiter verschärfen. Während die bitumen-, zement- und kunststoffgebundenen Oberflächenbefestigungen, wie auch das Dränpflaster, anfangs noch sehr hohe Infiltrationswerte aufwiesen (k_f -Wert von $1,1 \times 10^{-4}$ bis $1,0 \times 10^{-5}$ m/s) erreicht mittlerweile keine der Bauweisen mehr eine Durchlässigkeit, die den Anforderungen wasserdurchlässiger Befestigungen von Verkehrsflächen (FGSV, 2002) mit einer Infiltrationsrate von 3,24 mm/min ($k_f \geq 5,4 \times 10^{-5}$ m/s) entspricht. Bei aktuellen Messungen ließen sich auf allen messtauglichen „harten“ Belagsvarianten nur k_f -Werte $< 1,5 \times 10^{-6}$ m/s nachweisen,

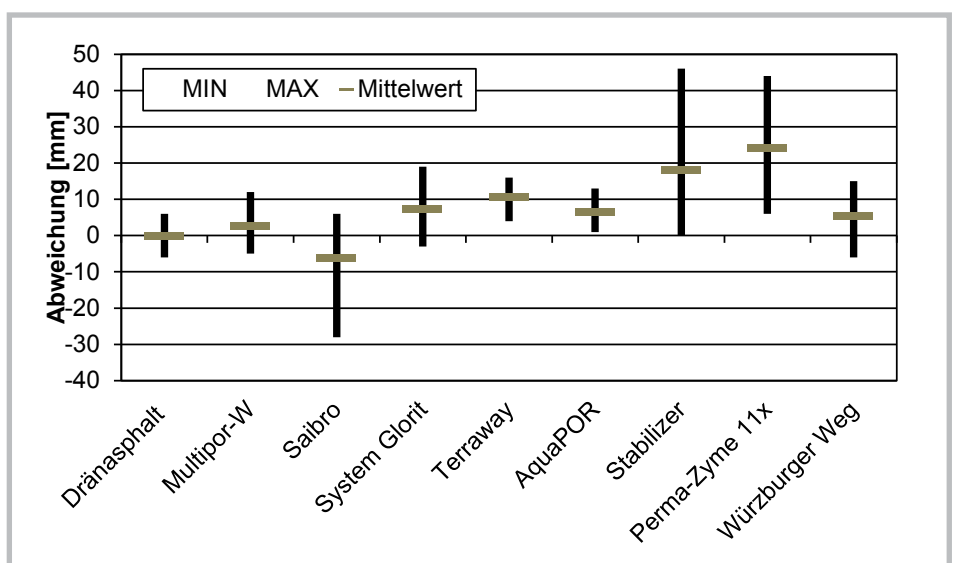
Abb. 4: Ebenheit der Radwegbefestigungen in Abhängigkeit von der Beanspruchung nach 4-jähriger Benutzung
Datenbasis: Gemessene Höhenabweichung zur Randeinfassung (= Bezugshöhe = 0)

Was Abrieb und Verschleiß betrifft, sind alle wassergebundenen Bauweisen insbesondere im Radwegbereich mit deutlichen Nachteilen behaftet. Bei der durchgeführten Ebenheitsmessung im Jahre 2012 weisen die Pflasterfläche, die kunststoffgebundene Variante „Terraway“ und der Drän-Asphalt mit gerade mal 10–15 mm die geringsten Höhenunterschiede innerhalb der Fläche auf. Damit vermitteln die drei Bauweisen sowohl als Fuß- aber auch als Radweg den ebensten Eindruck.

Deutlich schwächer fällt das Ergebnis bei „Saibro“ aus, das sicherlich auch von der gewollten mangelhaften Verfestigung der obersten Mineralschicht negativ beeinflusst wird. Auch die wassergebundenen Bauweisen „Stabilizer“ und „Perma-Zyme 1 x“ verfrachten Material. Hier betragen die maximalen Höhenunterschiede zwischen Abtrags- und Auftragsflächen mittlerweile sogar bis zu 45 mm. In Abhängigkeit von der Witterung ergeben sich dort auch gravierende Nutzungseintrüchtungen, die von Pfützen bis hin zu Eislinen reichen. Als Fußweg können alle drei wassergebundenen Bauweisen der „harten“ Konkurrenz in dieser Disziplin aber auch nach vier Jahren noch das „Wasser“ reichen. Die dort innerhalb der Fahrbahndecke gemessenen Höhenunterschiede betragen maximal 20 bis 25 mm und stehen der ermittelten Spanne bei zementgebundenen Bauweisen somit in nichts nach.

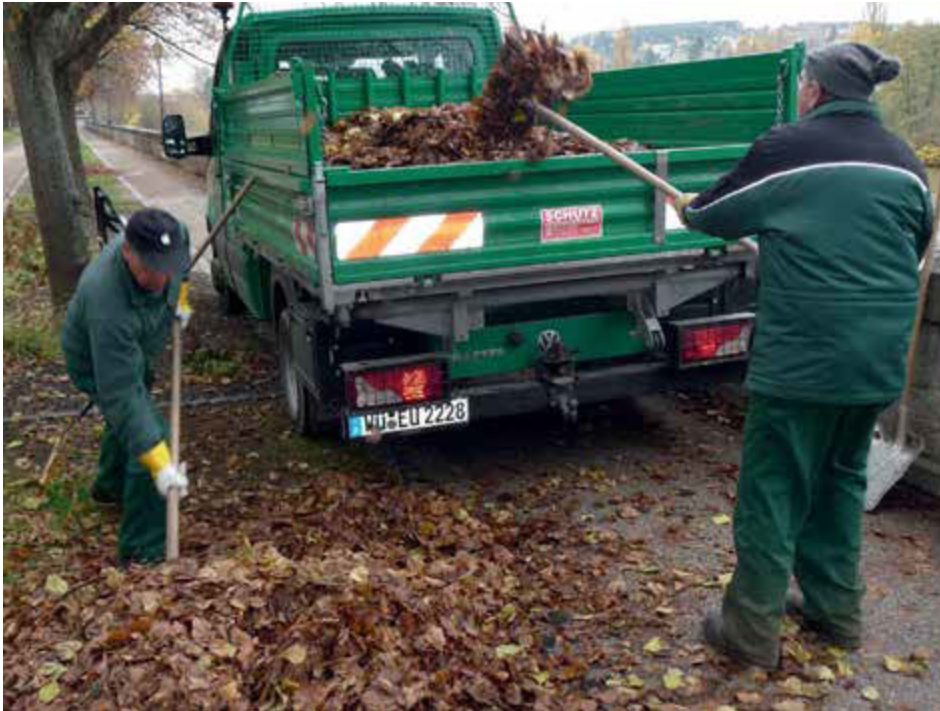
Bild 4: Einsatz der städtischen Pflegekräfte zur „Bekämpfung“ des Laubfalls auf freier Strecke.

In einer Bewertung des notwendigen Pflegeaufwands, werden seitens des Pflegepersonals des Gartenamts Würzburg die „harten“ Befestigungen ohne Differenzierung eindeutig präferiert. Auf diesen Flächen waren bisher noch keine Sanierungsmaßnahmen erforderlich und die Reinigung gestaltet sich in der Regel problemlos. Eine Ausnahme hiervon bildet hier nur die Variante „Saibro“, die ob ihrer bereits beschriebenen losen Oberflächenstruktur beim Einsatz von Blasgeräten, Kehrbesen und Schaufeln zur Laubbeseitigung etwas mehr Aufwand verursachte. Am schlechtesten weg kommen bei den Stadtgärtnern die wassergebundenen Decken. Laut Auskunft des Personals waren hier unabhängig von der Bauweise in den vergangenen vier Jahren schon Nachstreugänge mit Splitt erforderlich, um Unebenheiten in der Fahrbahndecke auszugleichen.

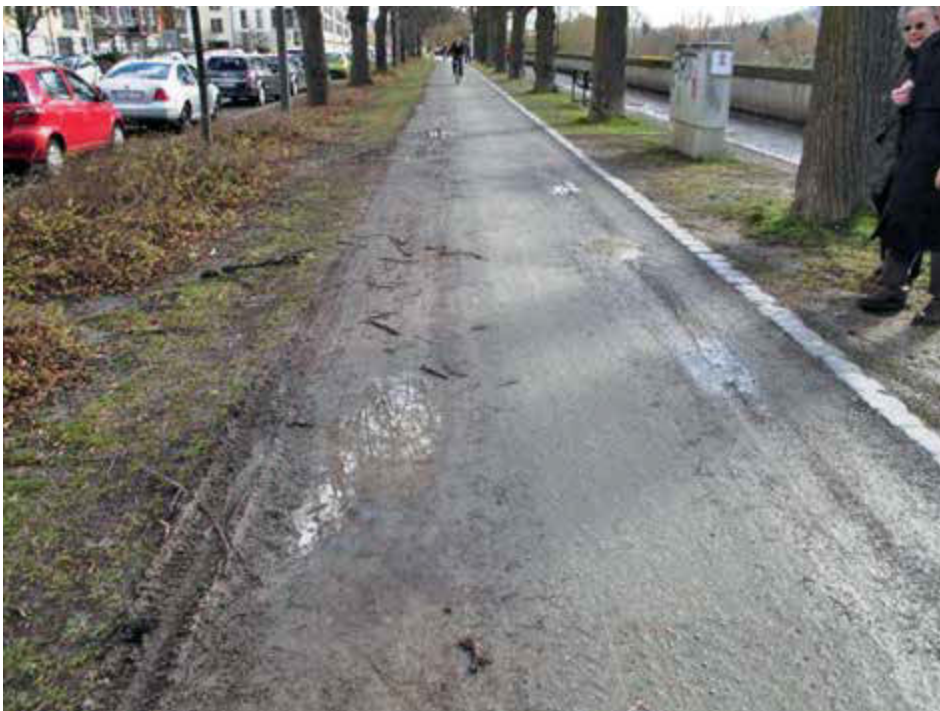
Bild 5: Keine Überraschung: Alle wasser gebundenen Decken sind auf Dauer mit dem Radverkehr überfordert. In der Würzburger Teststrecke wurden sie im Frühjahr 2014 durch Pflaster und Asphaltbauweisen ersetzt.

Schmutzanfälligkeit der wassergebundenen Bauweisen weiter gelitten. Nachdem in den Folgemonaten massive Beschwerden von Nutzern und Anrainern publik wurden, sah sich die Stadt Würzburg zum Handeln gezwungen. Die drei vorhandenen wassergebundenen Befestigungsarten wurden als Geh- und Radweg durch zwei Asphaltbauweisen unterschiedlicher Farbe und Kornzusammensetzung (Possehl-EP-Harz Grip ASK und bam COLOUR Asphalt) sowie durch einen Pflasterbelag (Tavolo-Mix, Fa. FCN) ersetzt. Das Kapitel wassergebundener Decken scheint damit bei hohen Nutzungsansprüchen unter Würzburger Klimabedingungen fürs Erste beendet zu sein.
